Bulk-fill-restauratie van een distale box van de tweede premolaar aan de rechterzijde

TEKST: VALENTIN VERVACK, MSC (UZ GENT)

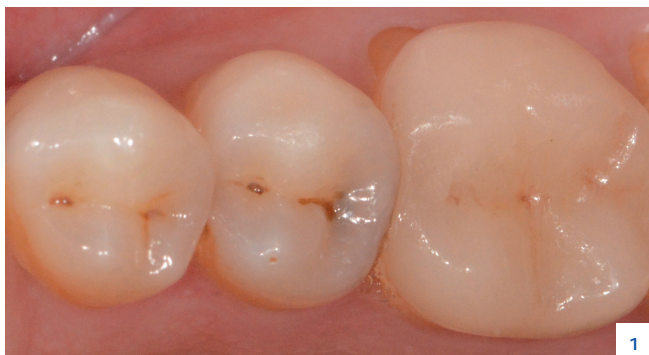
Radiografisch en klinisch gediagnostiseerde cariës op het distale contactpunt van de tweede premolaar aan de rechterzijde van de onderkaak (element 45). Element 44 is een gezond element, element 46 heeft een keramische toplaag.

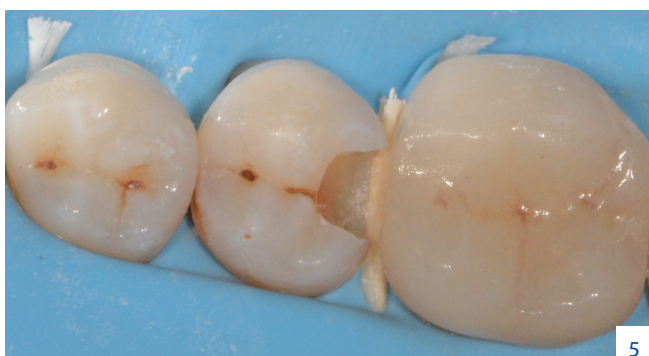
Outline van de preparatie. Het dentine op de axiale zijde is een beetje verkleurd, maar wel hard, dus we kunnen het zo laten. Voordat de matrix geplaatst wordt, is een watje gedrenkt in chloorhexidine twee minuten in de caviteit geplaatst. Dit verzekert ons van verdere desinfectie en remming van de MMP-eiwitten. Als laatste voor het plaatsen van de matrix, is de caviteit gezandstraald met 50 micron aluminiumoxide met de AquaCare zandstraler.

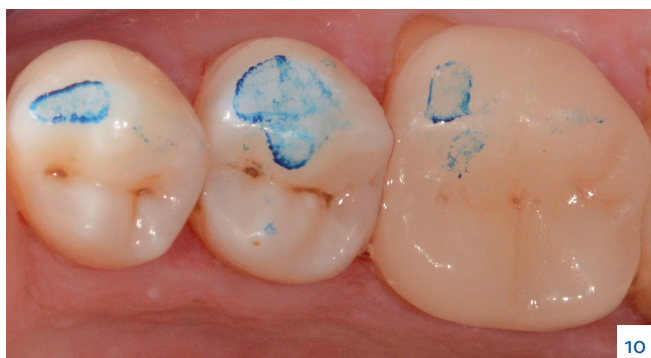
10

De cofferdam is verwijderd en de occlusie werd gecontroleerd. In dit geval waren er geen correcties nodig. Door het uitdrogen van de tand is de restauratie nog goed zichtbaar.

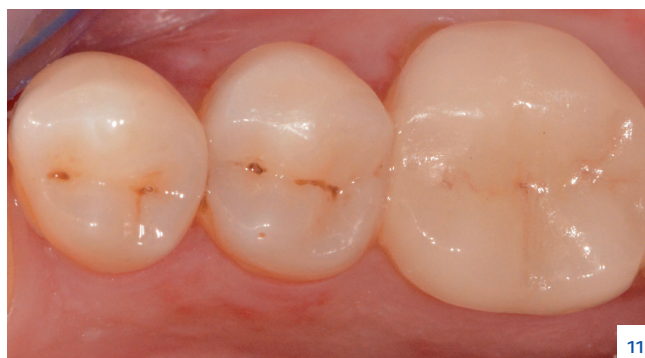
11

Controle na één week wijst uit dat de restauratie zich mooi aanpast naar de natuurlijke tandkleur.
